Effondrement de cavité à Esparros le 26 avril 2010

Type du risque : Risque naturel – Effondrement

Localisation : Commune d'Esparros sous la voie communale N°14 quartier de Lataillade

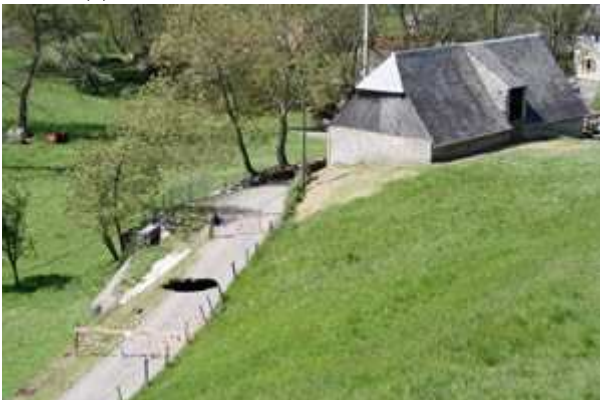
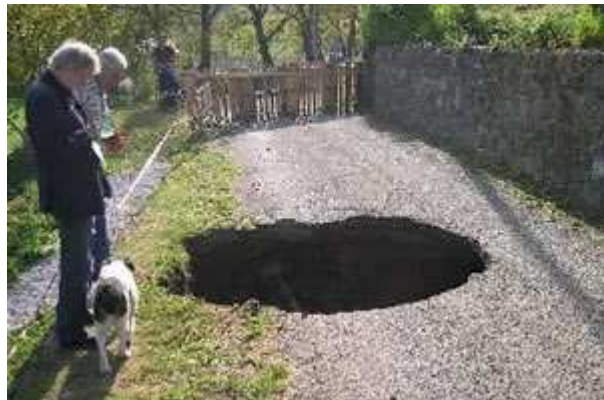
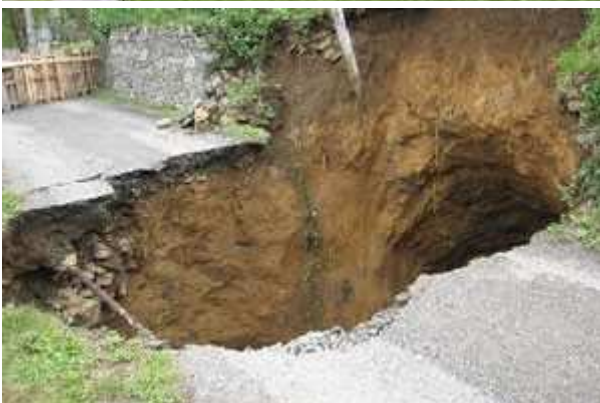
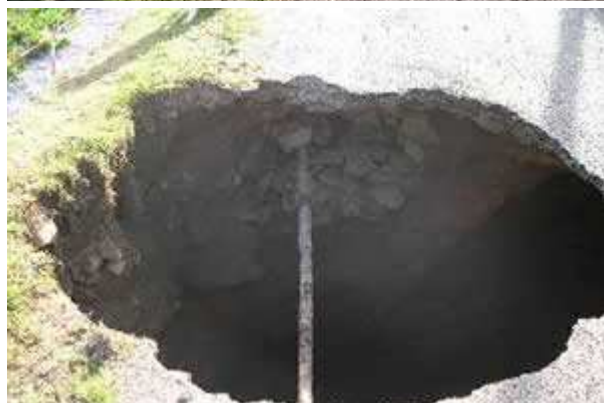
Photo(s)

Description : Un effondrement s'est produit le 26 avril 2010 à 8h15 sur la commune d'Esparros formant une cavité sous la voie communale N°14 ouvrant une brèche de 4 m de diamètre et de 6m de profondeur. L'accès par cette route, desservant cinq ou six foyers, est devenu impraticable et interdit à la circulation par arrêté municipal. Dans l'attente d'une solution, les riverains se sont organisés pour accéder aux maisons en circulant par les accès privés et les prés. Ce phénomène est un effondrement karstique, typique de cette zone des Pyrénées. Il s'est produit au sein d'une formation géologique calcaire de l'Ere Secondaire dit calcaire de l'Urgonien. Il s'agit d'une formation puissante : 1000 m d'épaisseur environ. Ce calcaire est très fracturé et contient des cavités, grottes, infractuosités de tailles variables. Cette particularité des terrains karstiques résulte de la dissolution des roches carbonatées par la circulation des eaux souterraines. Le quartier de Lataillade et la VC n° 14 se situent dans l'axe d'une combe connue pour d'autres événements similaires : effondrements de faible ampleur et présence de dolines. Ces événements plus anciens sont encore visibles dans le paysage et se rencontrent sur une partie de la commune d'Esparros.

Dégâts : Aucun dégât n'est à déplorer malgré l'effondrement qui s'est produit au moment où la voiture d'un riverain passait à cet endroit. Le gouffre de 6 m de profondeur s'est effondré immédiatement après le passage du véhicule.

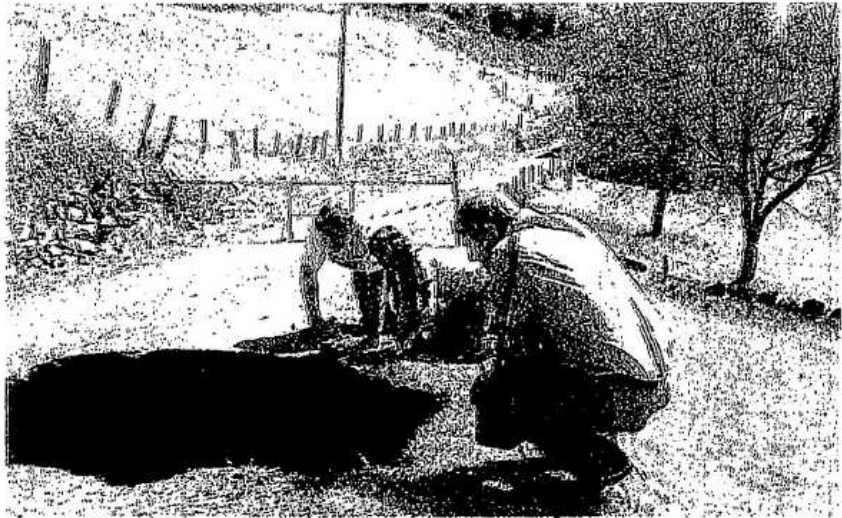
Des experts du RTM évaluent l'ampleur du phénomène. / Photo G.C.

en matière de terrains en zone de montagne, pour analyser les origines de ce phénomène, les risques et proposer des solutions. À cette heure, ceux-ci sont encore réservés mais le diagnostic de départ semble mettre en cause des infiltrations souterraines dans un sous-sol karstique. Toutefois, au-delà de l'ampleur de l'effondrement, la brutalité du phénomène interpelle ces spécialistes.
